**AVALIAÇÃO DOS IMPACTOS DO USO E OCUPAÇÃO DO SOLO DA SUB-
BACIA PD 07 NA QUALIDADE DA ÁGUA DA LAGOA DOS MORROS NO
PARQUE ZOOBOTÂNICO EM TERESINA-PI**

Dissertação apresentada ao Programa de Mestrado em Desenvolvimento e Meio Ambiente da Universidade Federal do Piauí (PPGDMA/UFPI), como requisito para à obtenção do título de Mestre em Desenvolvimento e Meio Ambiente. Área de Concentração: Desenvolvimento do Trópico Ecotonal do Nordeste. Linha de Pesquisa: biodiversidade e utilização sustentável dos recursos naturais.

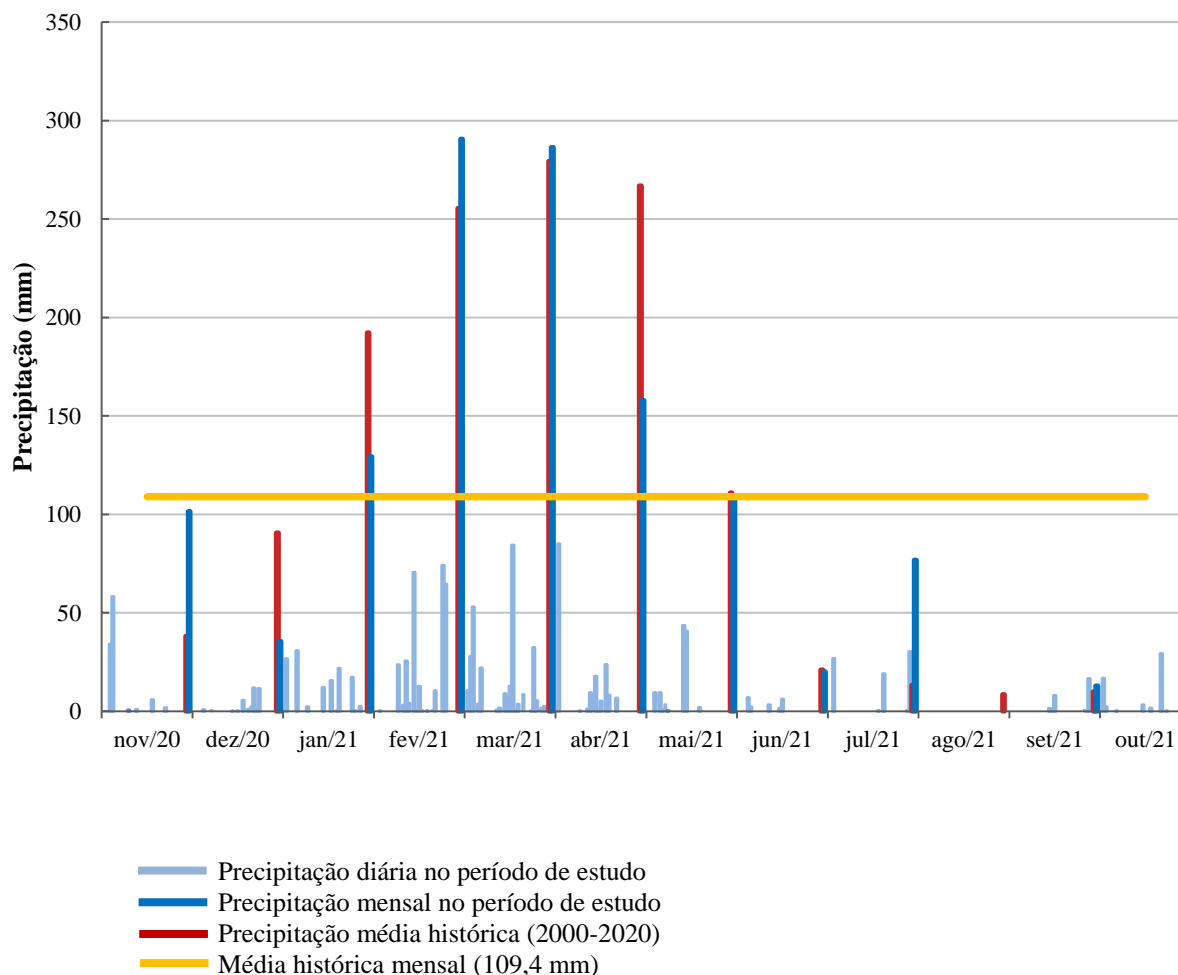
Gráfico 1 - Médias mensais de precipitação em Teresina-PI referentes ao período histórico (2000-2020) e valores diários e mensais de precipitação referentes ao período de estudo.

O período de estiagem obteve uma média histórica de 29,11 mm, inferior ao apresentado no período de estudo de 38,19 mm. Essa diferença pode ser atribuída aos meses de novembro, julho e setembro, os quais apresentaram precipitações mensais superiores à média histórica dos referidos meses, tendo o mês de novembro uma precipitação de 101,6 mm, próximo à média histórica mensal de 109,4 mm.

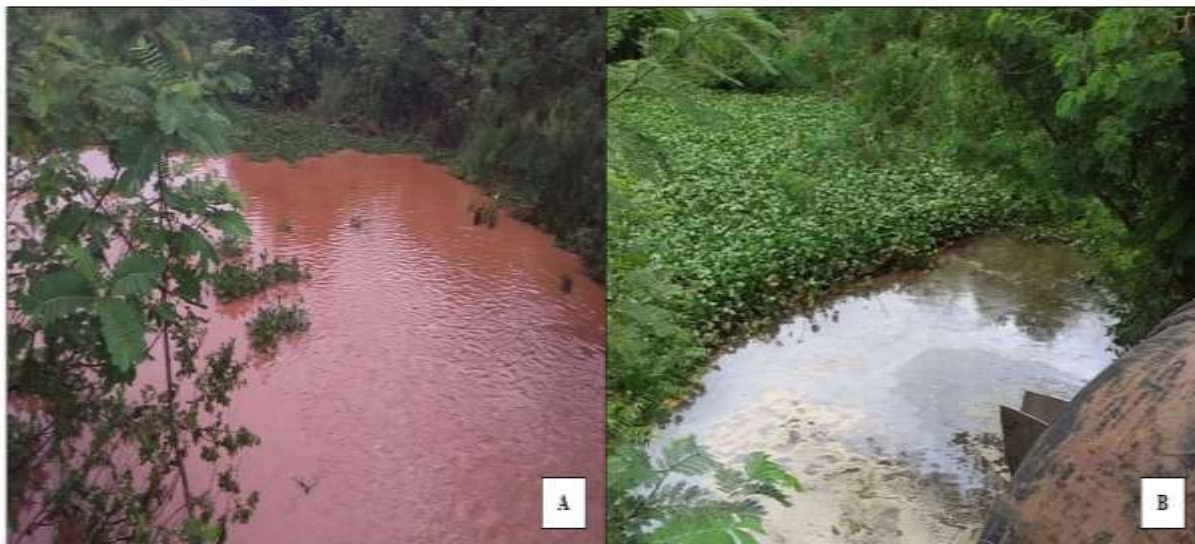
Figura 7 – Aspectos característicos da turvação dos períodos chuvoso e de estiagem no P3.
A: Aspecto característico da água no período de estiagem. B: Aspecto característico da água no período chuvoso.

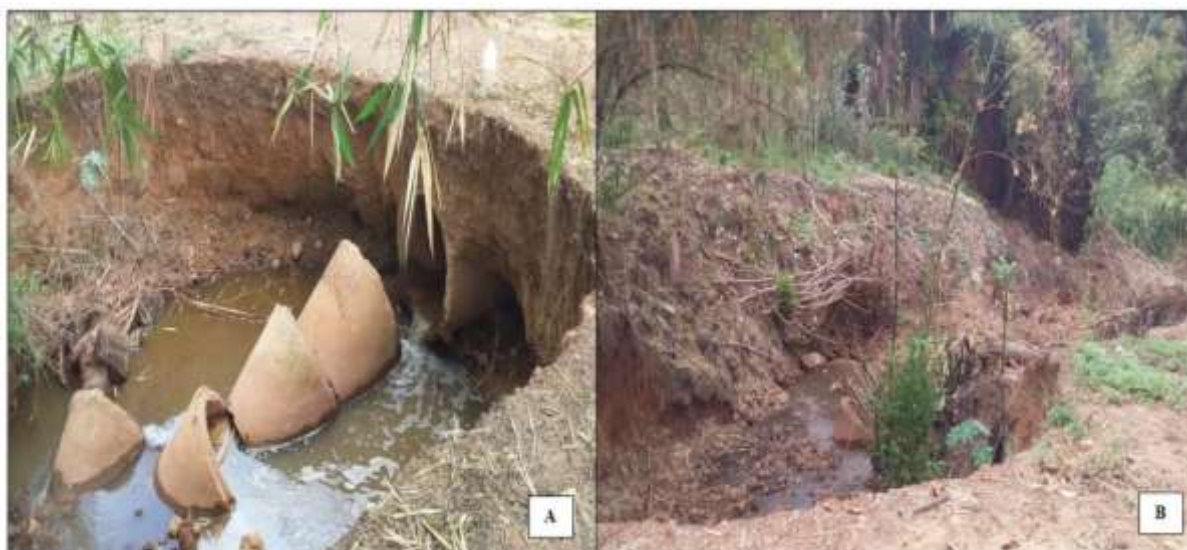
Cabe destacar que no ponto P2 houve uma elevada concentração de turbidez no mês de outubro, de 118,5 UNT, o maior valor registrado no ponto de coleta. Essa alteração pode ser devido a retirada da vegetação nas margens do corpo hídrico, que devido as precipitações ocorridas no mês, houve o arraste de partículas pelo escoamento superficial, contribuindo também para o aumento da concentração de sólidos totais.

Figura 8 - Retirada de vegetação no P2 no mês de outubro.
A: Solo exposto no ponto de coleta. B: Retirada da vegetação as margens do P2.

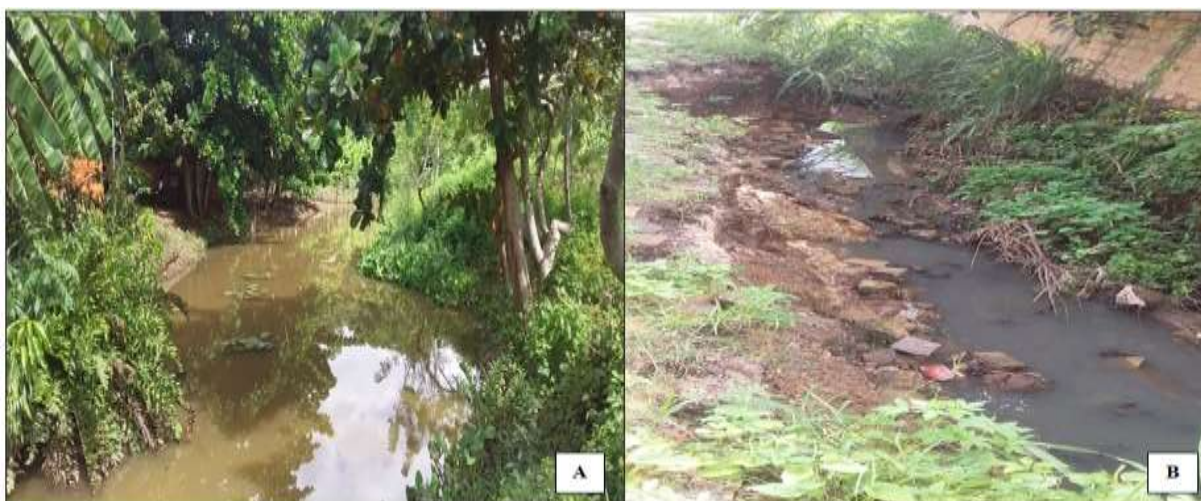
A: Afluente da Lagoa dos Morros no bairro Cidade Jardim. B: Esgoto a céu aberto direcionado a Lagoa dos Morros.

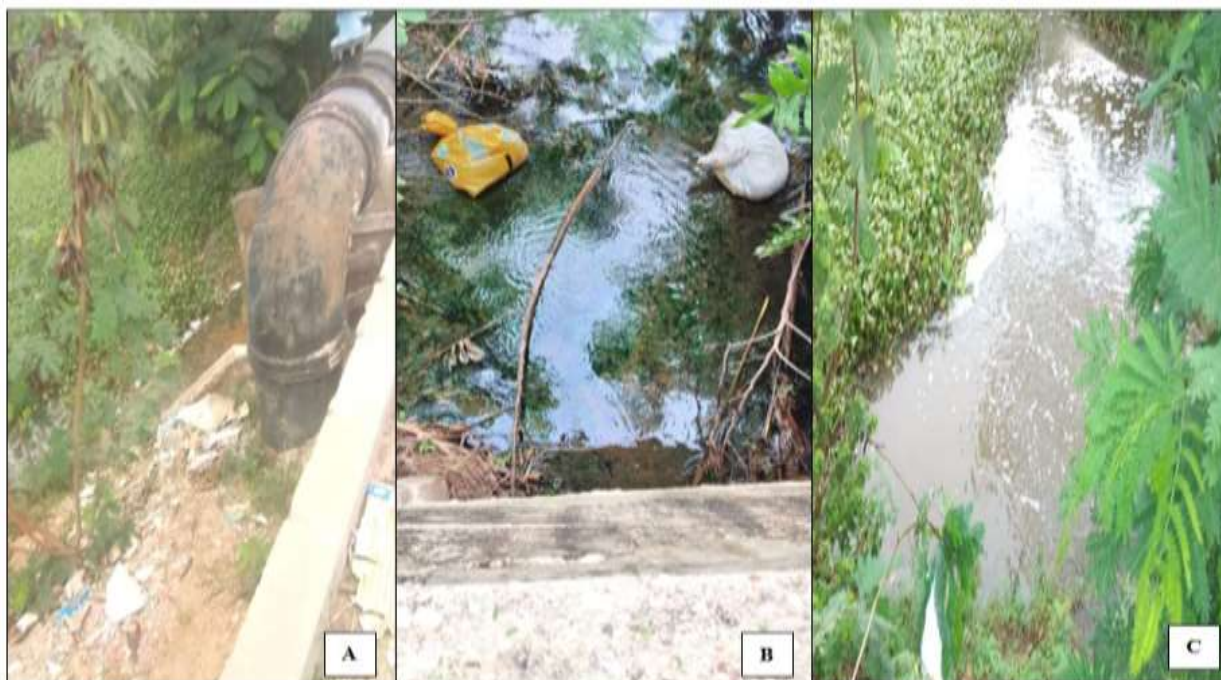
No ponto de coleta também foram identificados vários focos de poluição da lagoa, dentre eles a presença de lixo, animais mortos, excesso de espumas e um odor característico de esgotamento sanitário. A figura 10 demonstra alguns focos de poluição identificados no ponto de coleta P3.

Figura 10 - Focos de poluição da Lagoa dos Morros no ponto de coleta P3.
 A: Resíduos as margens da lagoa. B: Resíduos dentro da lagoa. C: Presença de espumas no ponto de coleta.

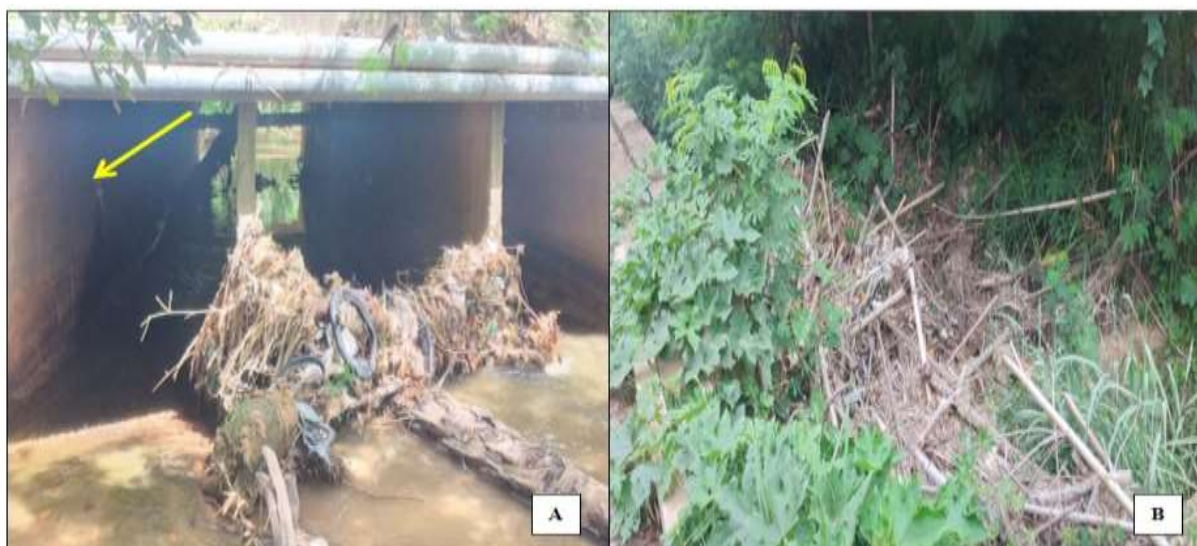
A figura 11 demonstra as condições existentes nas proximidades do P4, com a presença de muitos resíduos e ligações clandestinas de despejo de efluentes, identificada pela seta amarela.

Figura 11 - Presença de resíduos e ligações clandestinas de esgotamento sanitário no P4.
 A: Resíduos acumulados dentro do corpo hídrico e identificação de ligações clandestinas de despejo de efluentes. B: Acumulo de resíduos as margens do corpo hídrico.

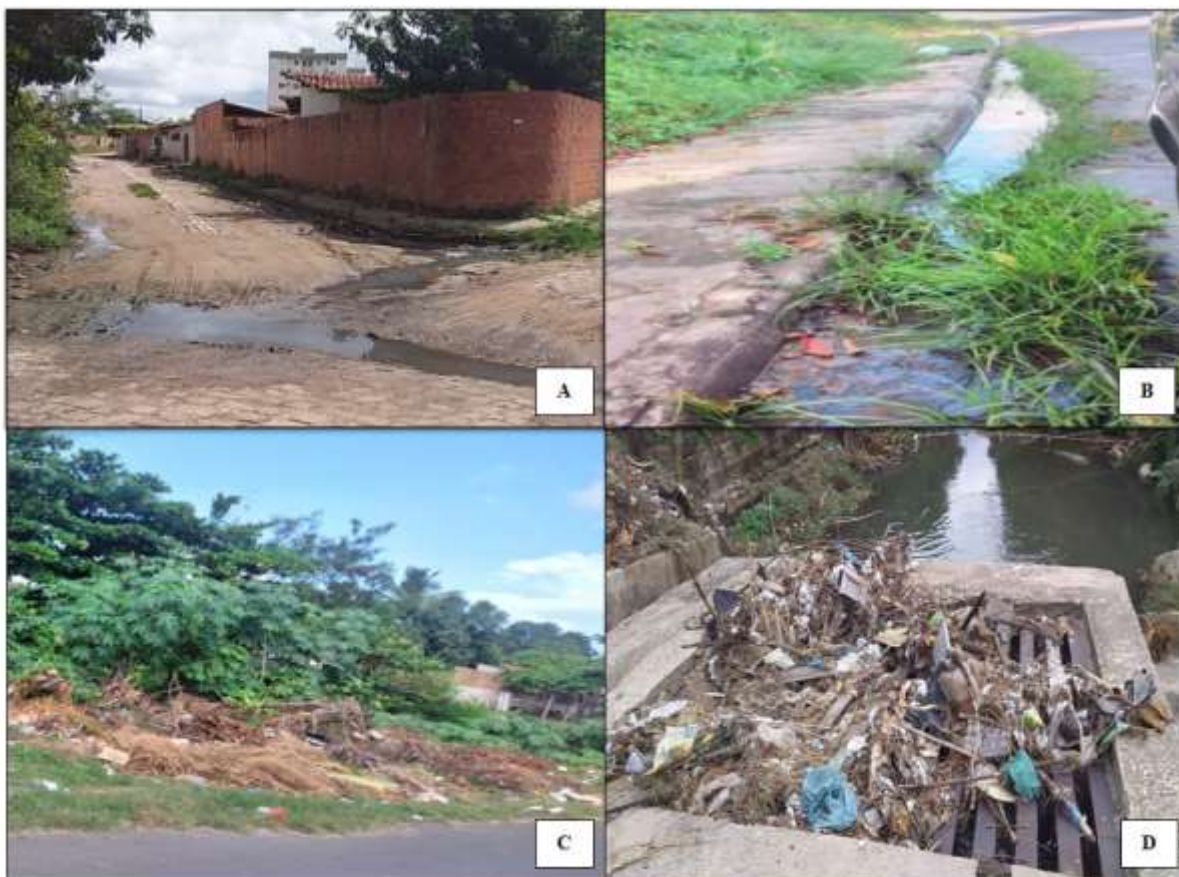
Foram identificados na sub-bacia vários focos de poluição (figura 12), como o descarte irregular de resíduos nas vias públicas ou nas margens de corpos hídricos os quais obstruem as bocas de lobo, o lançamento de efluentes irregular, entre outros impactos decorrentes da falta de saneamento. O mesmo foi identificado por Costa (2018) ao analisar a vulnerabilidade ambiental da sub-bacia.

A: Efluentes lançados nas vias públicas no bairro Cidade Jardim. B: Efluentes acumulados nas sarjetas das vias públicas no bairro Tabajaras. C: Descarte de resíduos nas proximidades de um córrego no bairro Cidade Jardim. D: Acumulo de resíduos em boca de lobo ao lago de um córrego no bairro Satélite.

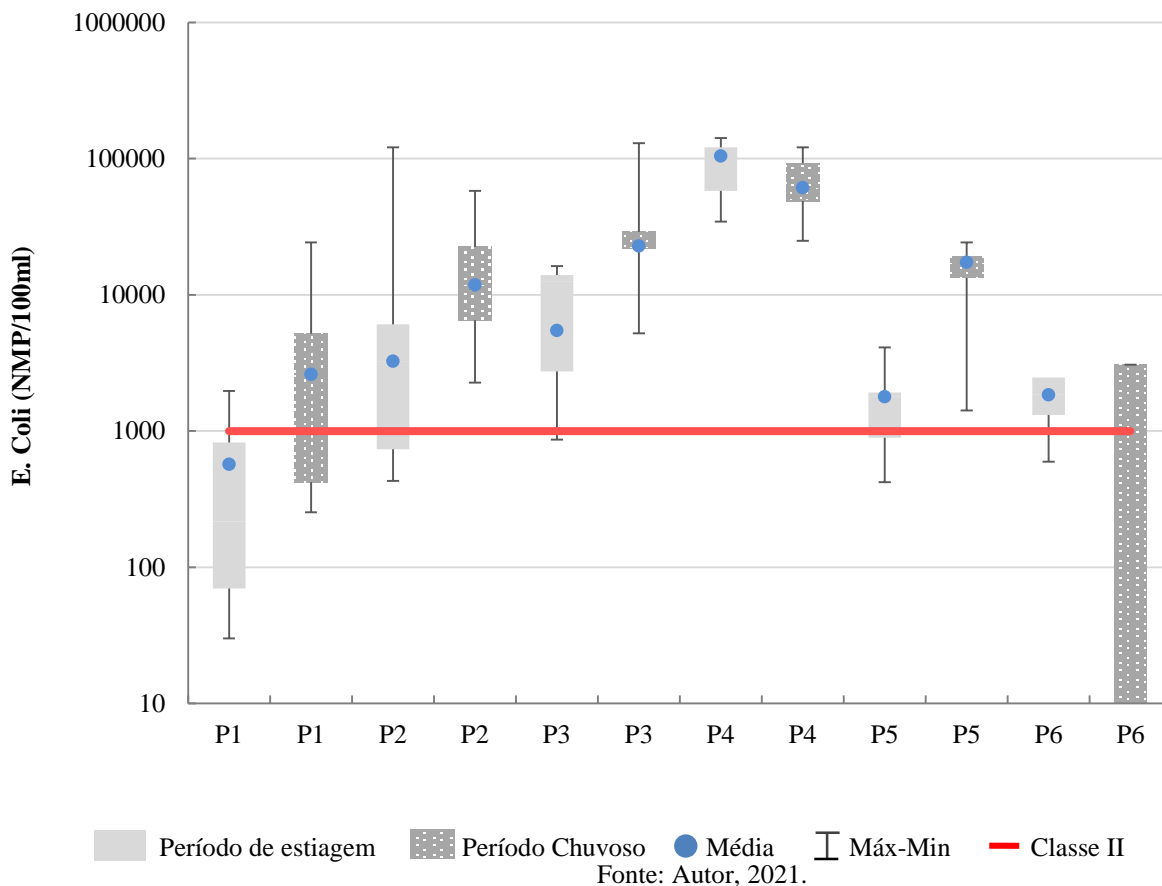
O gráfico 3 apresenta a variação dos valores de E.coli entre os pontos de monitoramento e os diferentes períodos. Como podemos observar no gráfico, os valores

Gráfico 3 - Variação sazonal dos valores de E.coli nos pontos de monitoramento da sub-bacia.

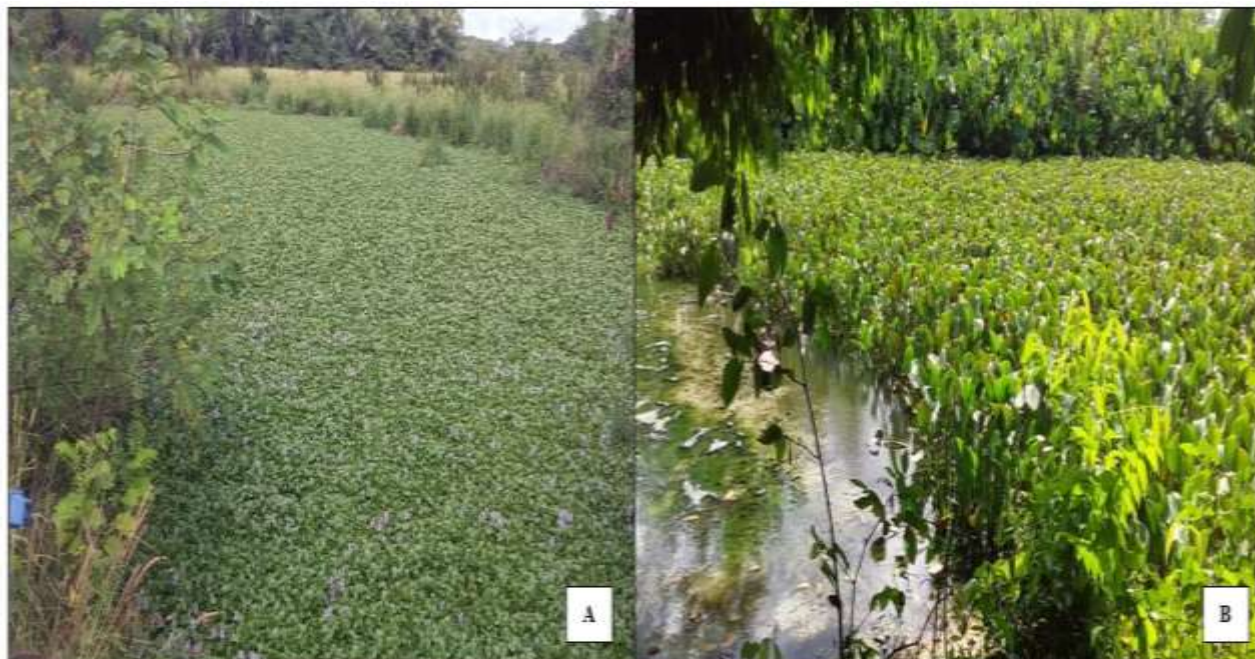
A: Proliferação de macrófitas dentro da lagoa no P3 no mês de junho. B: Proliferação de macrófitas no sangradouro da lagoa no P6 no mês de setembro.

O P3 está localizado em uma região bastante antropizada, cujo o lançamento de efluentes de origem predominante doméstica na lagoa, então contribuindo para a produção de macrofitas e conseqüentemente para a degradação da mesma. As concentrações de fósforo nos pontos P5 e P6 são inferiores as identificadas no P3, reduzida pela autodepuração do corpo hídrico no decorrer da lagoa, até seus sangradouros.

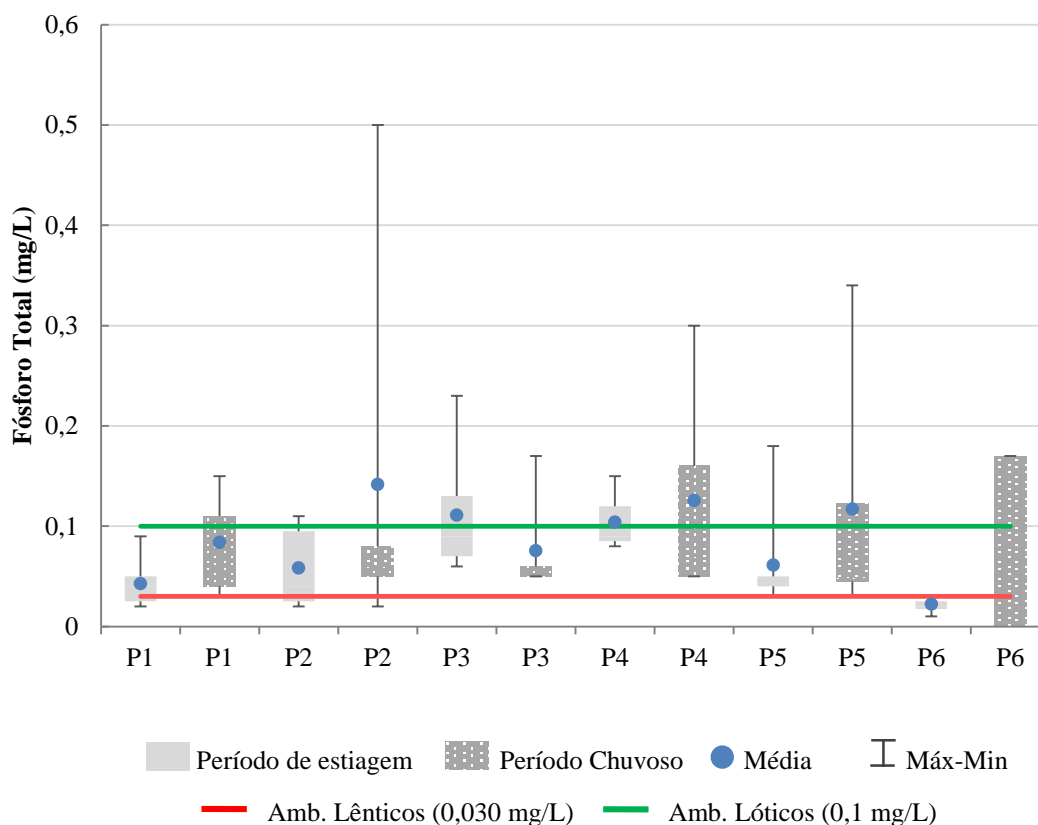
Gráfico 6 - Variação sazonal dos valores de fósforo total nos pontos de monitoramento da sub-bacia.

No período de estiagem, os únicos pontos que apresentaram concentrações em conformidade com a legislação vigente foram os pontos P1, P2, P4 e P6, cujas menores concentrações foram identificadas entre os meses de julho e outubro.

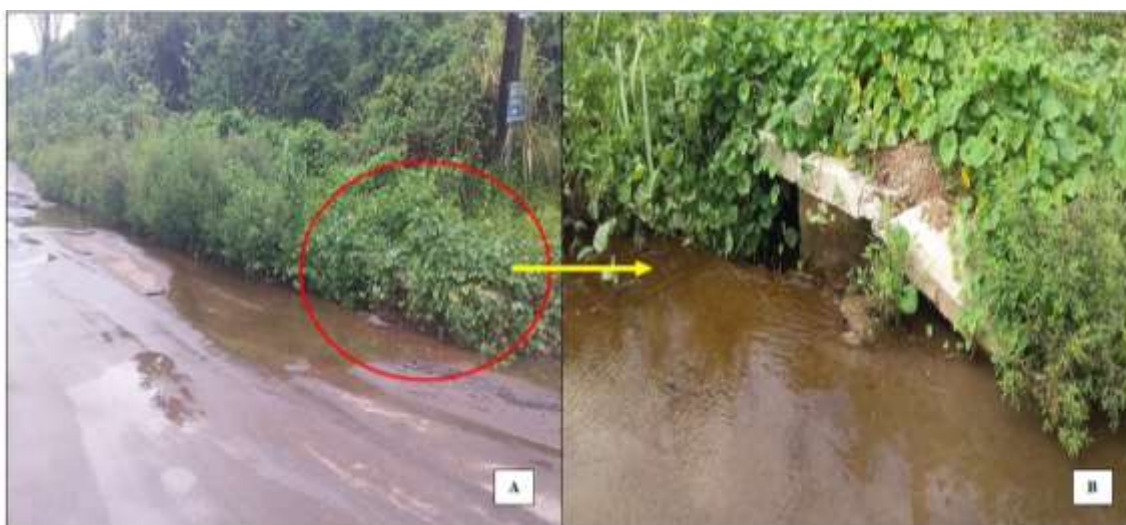
Figura 16: Afluentes oriundos do bairro satélite para o córrego do bairro Morros.
A: Localização da galeria na esquina da rua do outro lado do córrego. B: Identificação da galeria.

Cabe destacar que a presença de água na rua não foi ocasionado devido as chuvas, visto que as coletas foram realizadas no mês de junho, mas sim devido a um vazamento no encanamento de abastecimento de água da região.

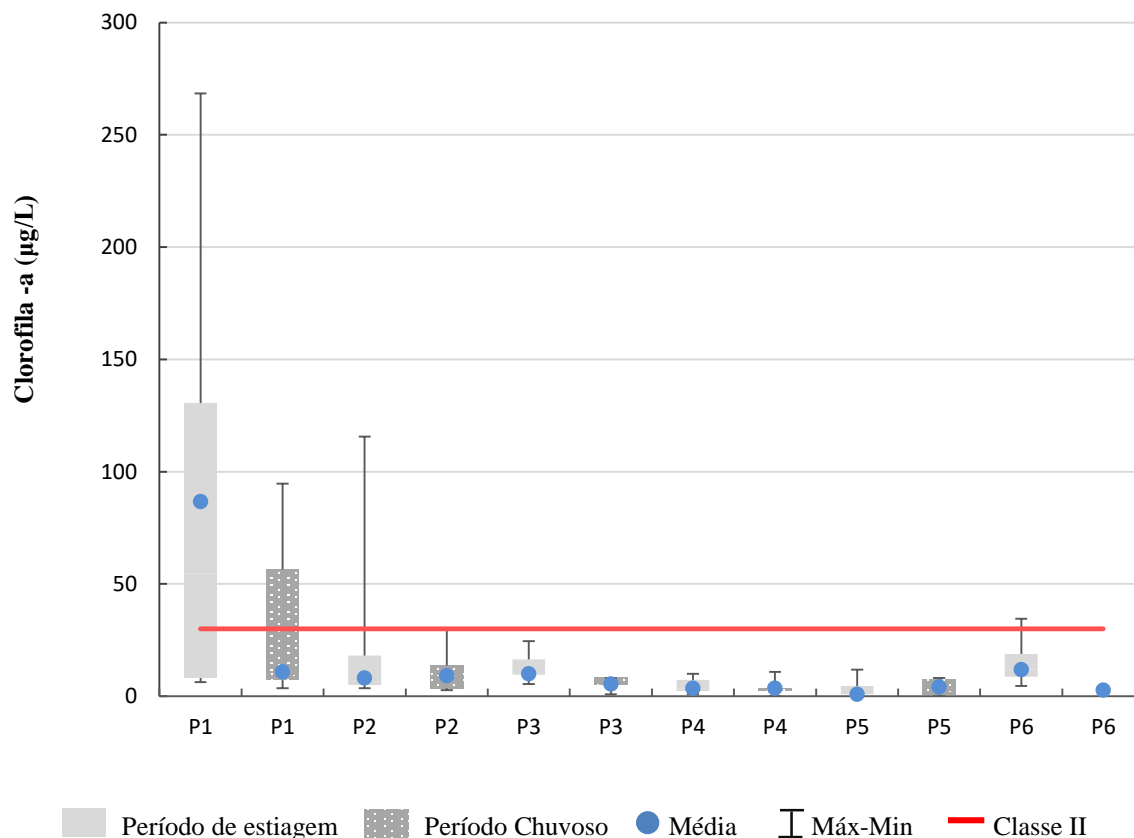
Gráfico 8 - Variação sazonal dos valores de clorofila-a nos pontos de monitoramento da sub-bacia.

O P1 obteve concentrações acima do permitido nos meses de abril e maio no período chuvoso, com 56,42 $\mu\text{g/L}$ e 94,64 $\mu\text{g/L}$, respectivamente. No entanto, com o início do período de estiagem a concentração de clorofila-a aumentou consideravelmente, chegando a 268,45 $\mu\text{g/L}$ no mês de junho. Esse aumento pode ser atribuído à redução das chuvas, bem como a entrada de raios solares na água, o que favorece o processo de fotossíntese e consequentemente o aumento da clorofila-a. Segundo Albuquerque *et al.* (2016), a clorofila-a atinge concentrações mais elevadas nesse período, indicando uma atividade fotossintética mais intensa.

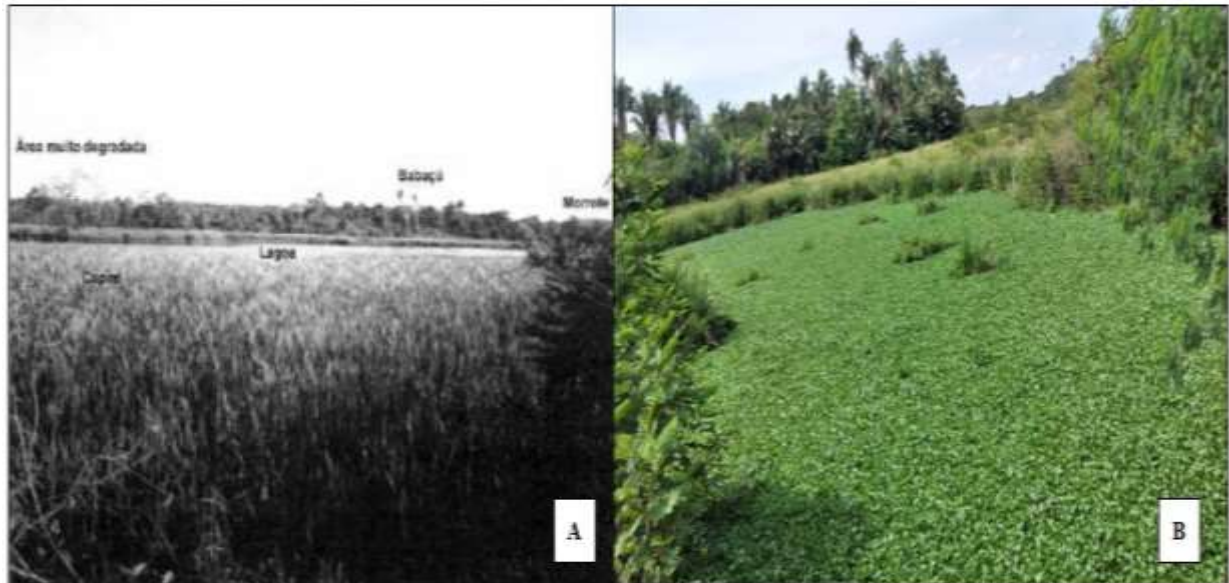
Figura 18 - Proliferação de macrófitas aquáticas na lagoa dos Morros.
A: Lagoa dos Morros em 2002; B: Lagoa dos Morros em 2021.

Na figura 18A, observa-se a presença de macrófitas aquáticas no interior da lagoa no ano de 2002, problema que só se intensificou com o passar dos anos, como podemos observar na figura 18B, quase 20 anos depois. Segundo Silva, Santos e Lima (2018) a Lagoa dos Morros vem apresentando uma redução gradativa do seu espelho d'água, devido a ações antrópicas decorrentes do processo crescente de urbanização. O desenvolvimento de plantas aquáticas e espécies características de matas ripárias na região da lagoa, também é devido a influência causada pela proximidade do Rio Poti (AGUIAR, *et al.* 2019).

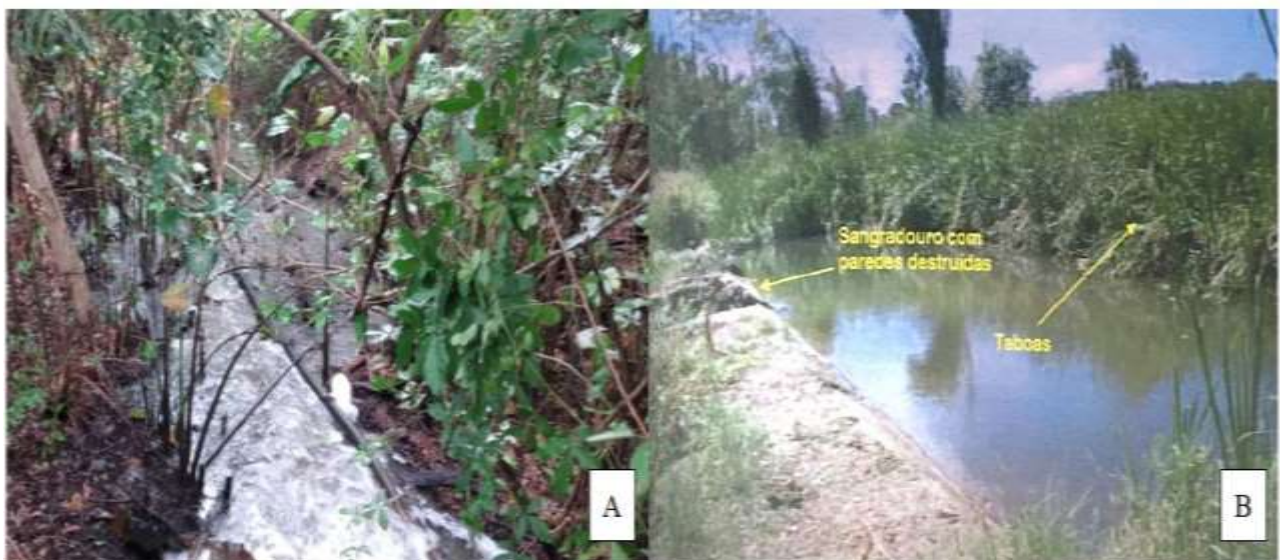
Figura 19 - Processos erosivos nos sangradores da lagoa dos Morros.
A: Sangradouro da lagoa referente ao P5. B: Sangradouro da lagoa referente ao P6.

Esse sangradouro é referente ao ponto de monitoramento P6, cujo processo erosivo era mais intenso no ano de 2005, porém, com o intuito de minimizar a erosão foi construído um dique (figura 20), que também é utilizado para a transposição de peixes.

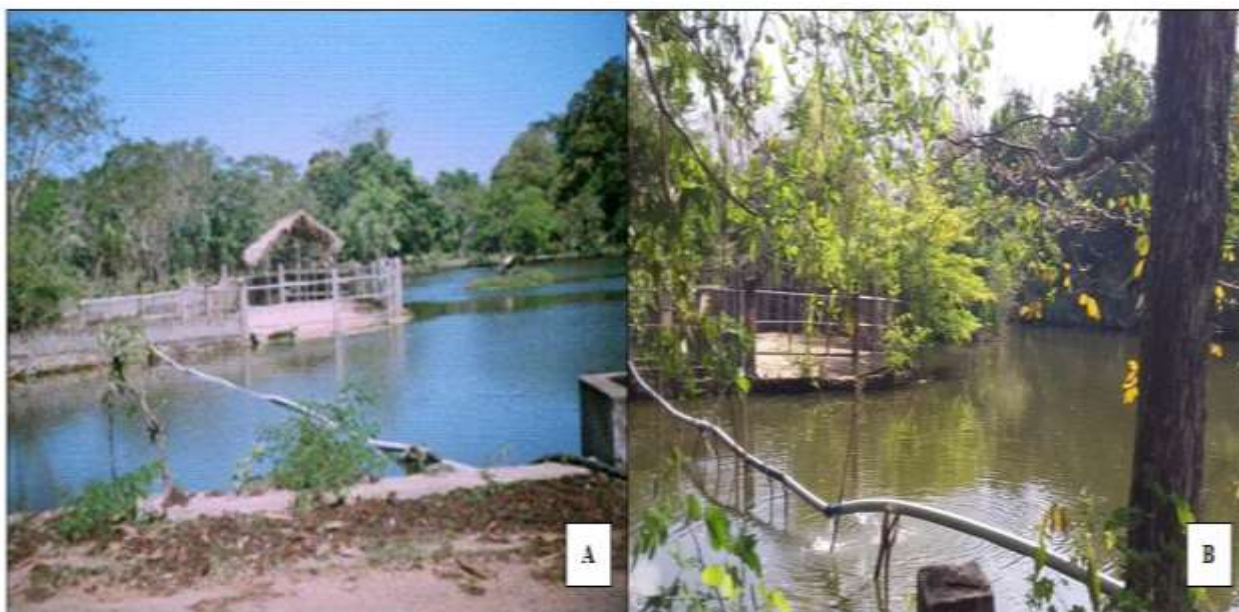
Figura 22 - Lagoa dos pedalinhos do Parque Zoobotânico de Teresina.
A: Lagoa dos Pedalinhos depois de sua desativação. B: Lagoa dos Pedalinhos atualmente.

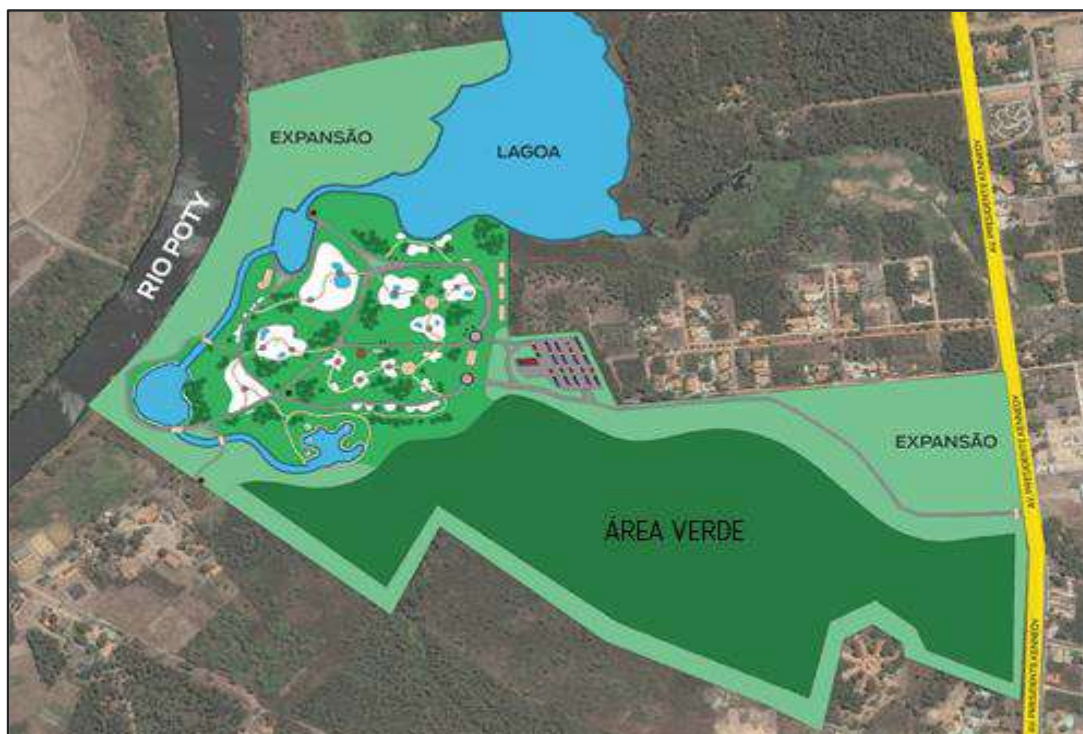
Figura 23 – Projeto de interligação das lagoas para a implantação do Riacho Atlantis no Parque Zoobotânico.

No plano diretor do parque há em detalhamento o plano de revitalização da Lagoa dos Morros, que visa a remoção de 70% das macrófitas aquáticas, oxigenação mecânica da água, a implantação de mecanismos artificiais de reequilíbrio do ecossistema e o tratamento paisagístico, tornando-a atrativa para o público (SEMAR, 2005). Este deve ser seguido ou utilizado de base pela empresa concessionária que assumiu a administração do parque através de Parceria Público Privada (PPP) no ano de 2022.
